Назарій Микиєвич, Валентин Макєєв

Львівський національний медичний університет імені Данила Галицького, м. Львів, Україна

## Аналіз ускладнень, що виникають після відновлення дефектів коронкової частини бічних зубів композитними матеріалами за рентгенологічними ознаками

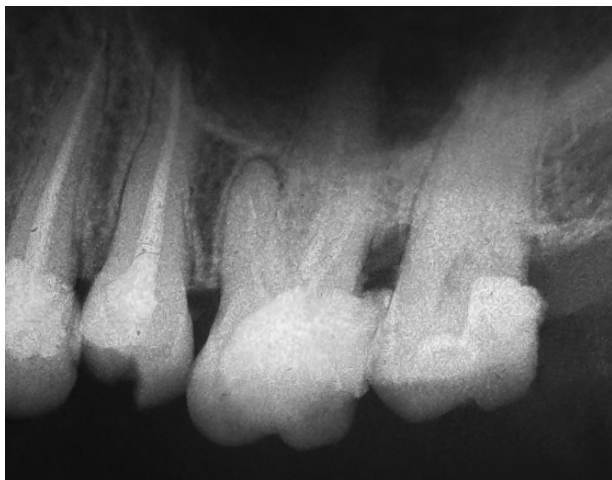
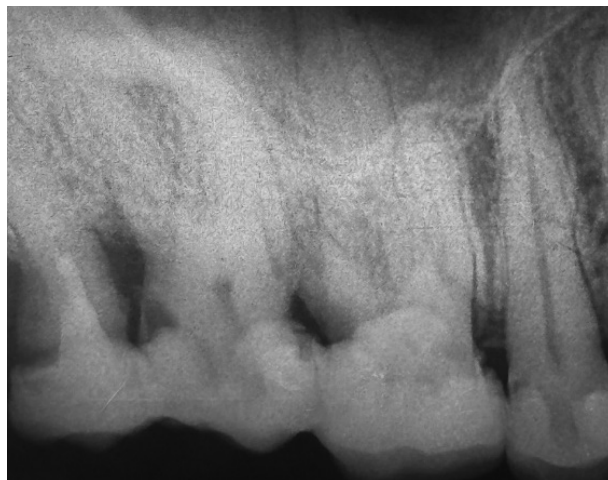
Рис. 1. Ускладнення в ділянці молярів верхньої щелепи

У групі I зафіксовано 55 випадків ускладнень, що відповідало 30,1 % їх загальної кількості. Переважали порушення крайового прилягання — 19 випадків (10,4 %), а також порушення контактного пункту — 14 випадків (7,7 %). Поєднані ускладнення

у вигляді вторинного карієсу з нависаючим краєм реставрації виявлено у 12 випадках (6,6%), вторинний карієс із порушенням контактного пункту — у 7 випадках (3,8%). Найменше було ізольованого вторинного карієсу — 3 випадки (1,6%) (рис. 1).

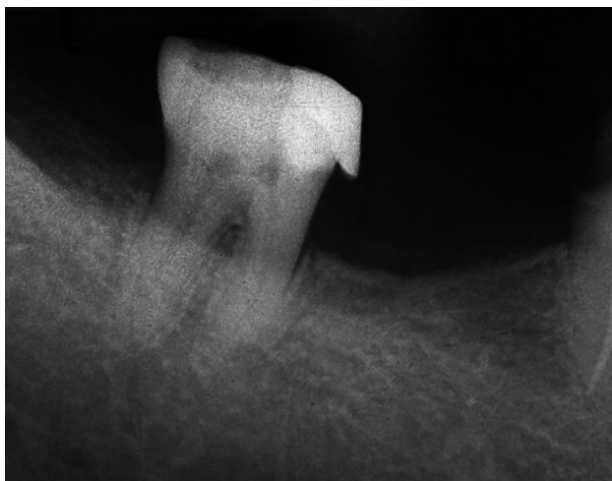
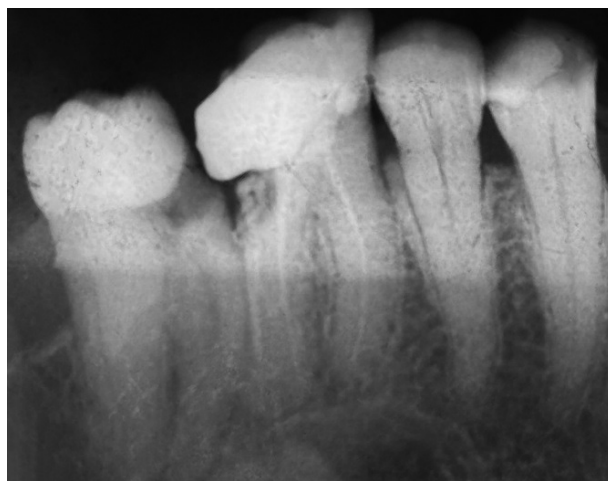
Рис. 2. Ускладнення в ділянці молярів нижньої щелепи

У групі II, яка налічувала найбільшу кількість ускладнень — 71 випадок (38,8%), спостерігалася подібна структура порушень, проте із вищими абсолютними та відносними показниками. Найбільше виявлено порушень крайового приля-

гання — 22 випадки (12%), а також порушення контактного пункту — 19 випадків (10,4%). Поєднані ускладнення у вигляді вторинного карієсу з нависаючим краєм становили 16 випадків (8,7%), вторинного карієсу з порушенням контактного пункту — 10 випадків (5,5%). Ізольований вторинний карієс траплявся рідко — 4 випадки (2,2%) (рис. 2).

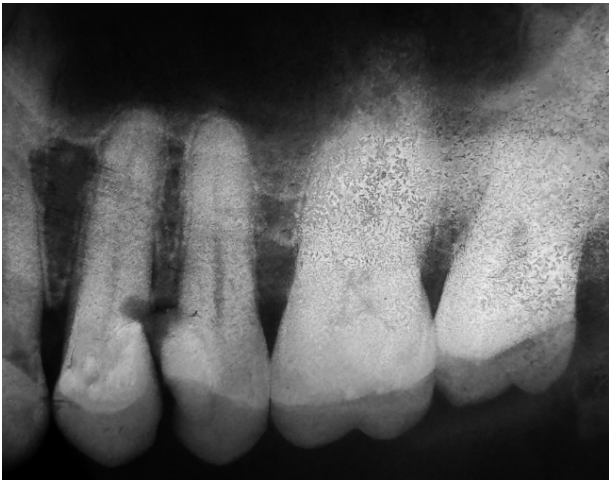
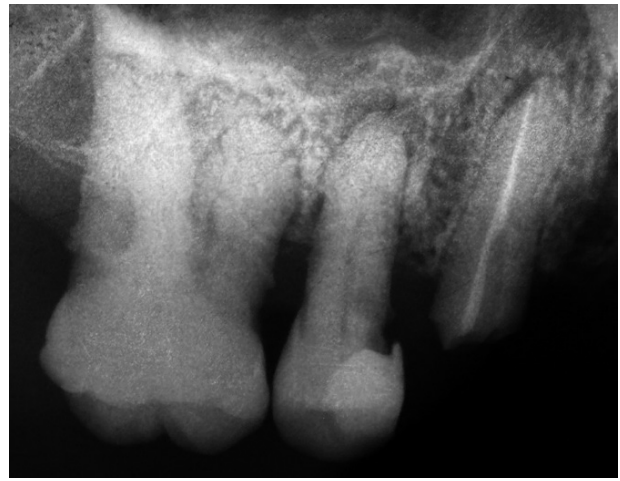
Рис. 3. Ускладнення в ділянці премолярів верхньої щелепи

У групі III дослідження кількість ускладнень була меншою і становила 33 випадки (18%). Най-

частішими ускладненнями залишались порушення крайового прилягання — 12 випадків (6,6 %), порушення контактної точки — 9 випадків (4,9 %). Поєднані форми вторинного карієсу з нависаючим краєм реставрації виявлені у 8 випадках (4,4 %), з порушенням контактної точки — у 3 випадках (1,6 %). Ізольований вторинний карієс траплявся поодинокі — 1 випадок (0,5 %) (рис. 3).

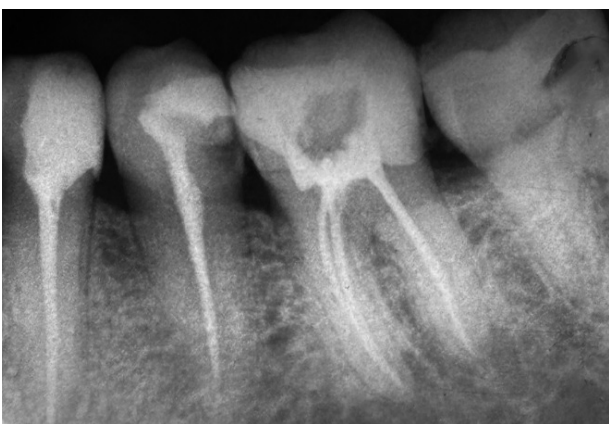
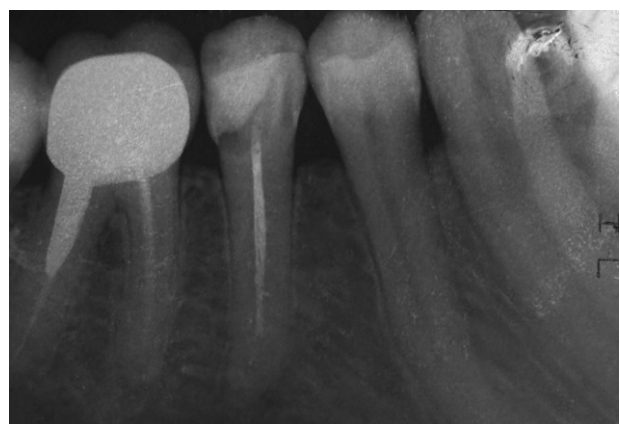
Рис. 4. Ускладнення в ділянці премолярів нижньої щелепи

У групі IV дослідження кількість ускладнень була найменшою — 24 випадки (13,1 %). Частота ускладнень у цій групі зберігала загальну тенденцію попередніх груп, проте з нижчими показниками. Порушення крайового прилягання виявлено у 10 випадках (5,5 %), порушення контактної точки — у 6 випадках (3,3 %). Поєднані ускладнення

у вигляді вторинного карієсу з нависаючим краєм реставрації становили 5 випадків (2,7 %), вторинний карієс із порушенням контактної точки — 2 випадки (1,1 %). Ізольований вторинний карієс зафіксовано лише в 1 випадку (0,5 %) (рис. 4).
